**RAPORT FINAL EXPERTIZĂ TEHNICĂ DE PUNERE ÎN SIGURANȚĂ
privind fenomenele de instabilitate produse în zona
Localității Slănic, jud. Prahova, str. 23 August, în zona nr. 10-12**

Prof. Dr. Ing. Manole-Stelian ȘERBULEA

13 mai 2024

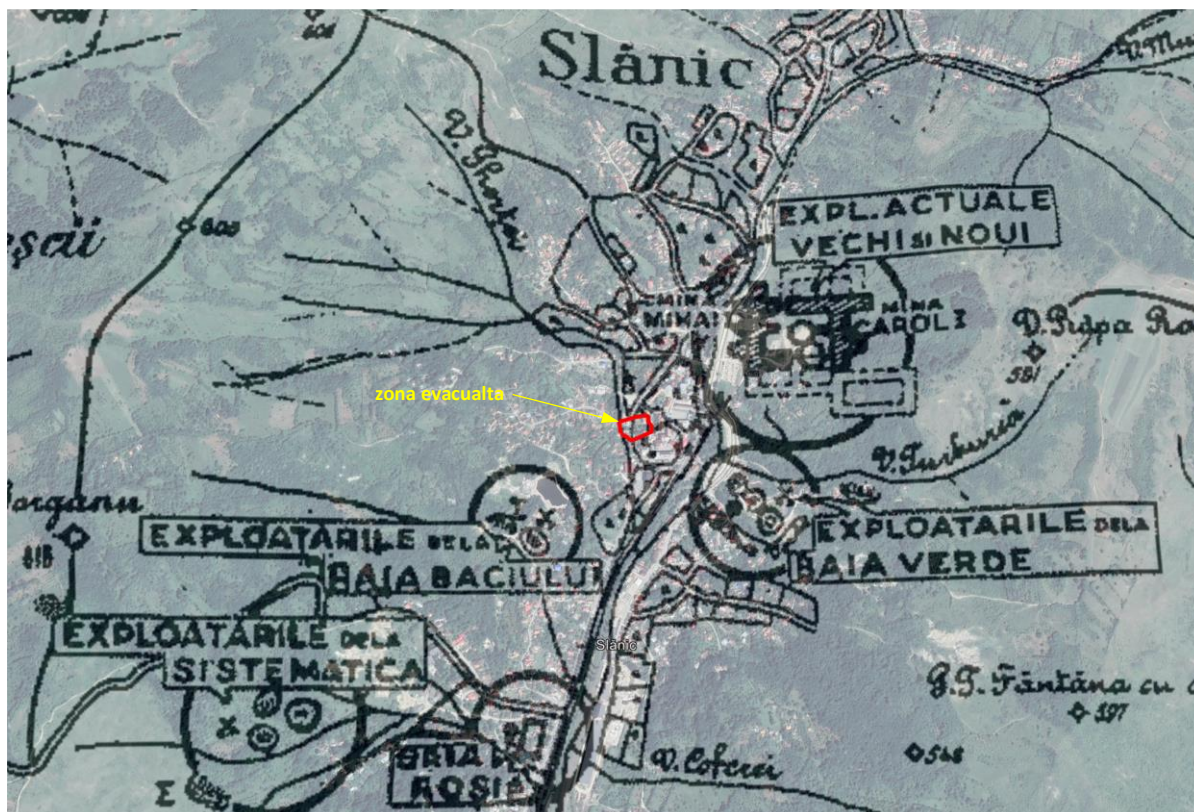
2. Suprapunând harta de la 1943 cu orto-fotoplanul zonei (**Fig. 1**) se poate observa după configurația străzilor ca zona a fost locuită istoric, astfel încât este posibilă existența unor structuri de depozitare sau fundare vechi. În mod similar, este posibilă să fi existat o fântână sau o fosă care să fi colapsat. Trebuie ținut cont că în urma burării cu refuz de ciur a reieșit faptul ca adâncimea zonei prăbușite la care se adaugă terenul înmuiat este de aproximativ 15-20m.

Fig. 1: Suprapunerea hărții Slanic din 1943 peste orto-fotoplanul actual

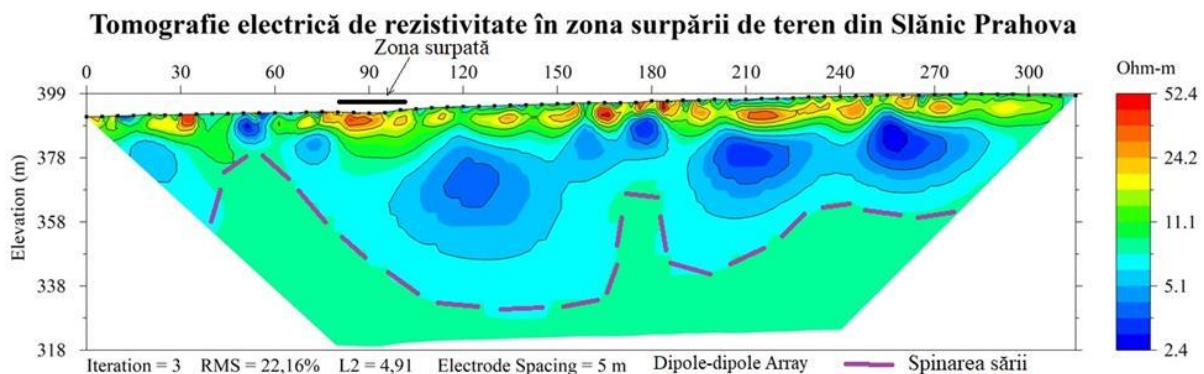
3. O altă cauză posibilă poate fi eroziunea internă, în urma căreia apele de adâncime au antrenat părți fine ale unor formațiuni permeabile creând zone afânate, cu granulozitate uniformă care, în urma creșterii gradientului hidraulic al acviferului

(cum ar fi în situația unor ploii abundente în amonte), să producă doline. Raportul întocmit de Institutul Geologic al României și Institutul Național de Cercetare-Dezvoltare pentru Fizica Pământului arată prin profilul electro-tomografic întocmit în data de 27.04.2024 (Fig. 2) că există posibilitatea unui canal preferențial de scurgere a apelor subterane în zonă, însă de cele mai multe ori dolinele se formează în zona de infiltrare (amonte) și mai rar în aval sau de-a lungul căii de curgere.

Fig. 2: Profil electro-tomografie (figura 2 din raportul nr. 149/2024 al IGR și INCDFP)
